Lotissement les Suvères – Avenue des Mimosas Valescure

**CONSTAT DE RISQUE D'EXPOSITION AU PLOMB EN PARTIES PRIVATIVES  
- AVANT TRAVAUX****A Rappel du cadre réglementaire et des objectifs du CREP**

☐ Ou les parties communes d'un immeuble☒ Avant travaux**C Adresse du bien****LOCAL A BAGAGE  
GARE DE BEAULIEU SUR MER  
06310 BEAULIEU-SUR-MER****D Propriétaire**Nom : **SNCF**  
Adresse : **BUREAU TRAVAUX DOMAINES  
17 AV G. LECLERC  
13347 MARSEILLE CEDEX 20****E Commanditaire de la mission**Nom : **SNCF**  
Qualité :Adresse : **BUREAU TRAVAUX DOMAINES  
17 AV G. LECLERC  
13347 MARSEILLE CEDEX 20****F L'appareil à fluorescence X**Nom du fabricant de l'appareil : **Niton**  
Modèle de l'appareil : **FONDIS**  
N° de série : **26247**Nature du radionucléide : **1480mqb**  
Date du dernier chargement de la source : **06/04/2013**  
Activité de la source à cette date : **Cd-109****G Dates et validité du constat**N° Constat : **1510B18G0/000019 P**  
Date du constat : **08/10/2015**Date du rapport : **16/10/2015**  
Date limite de validité :**H Conclusion**

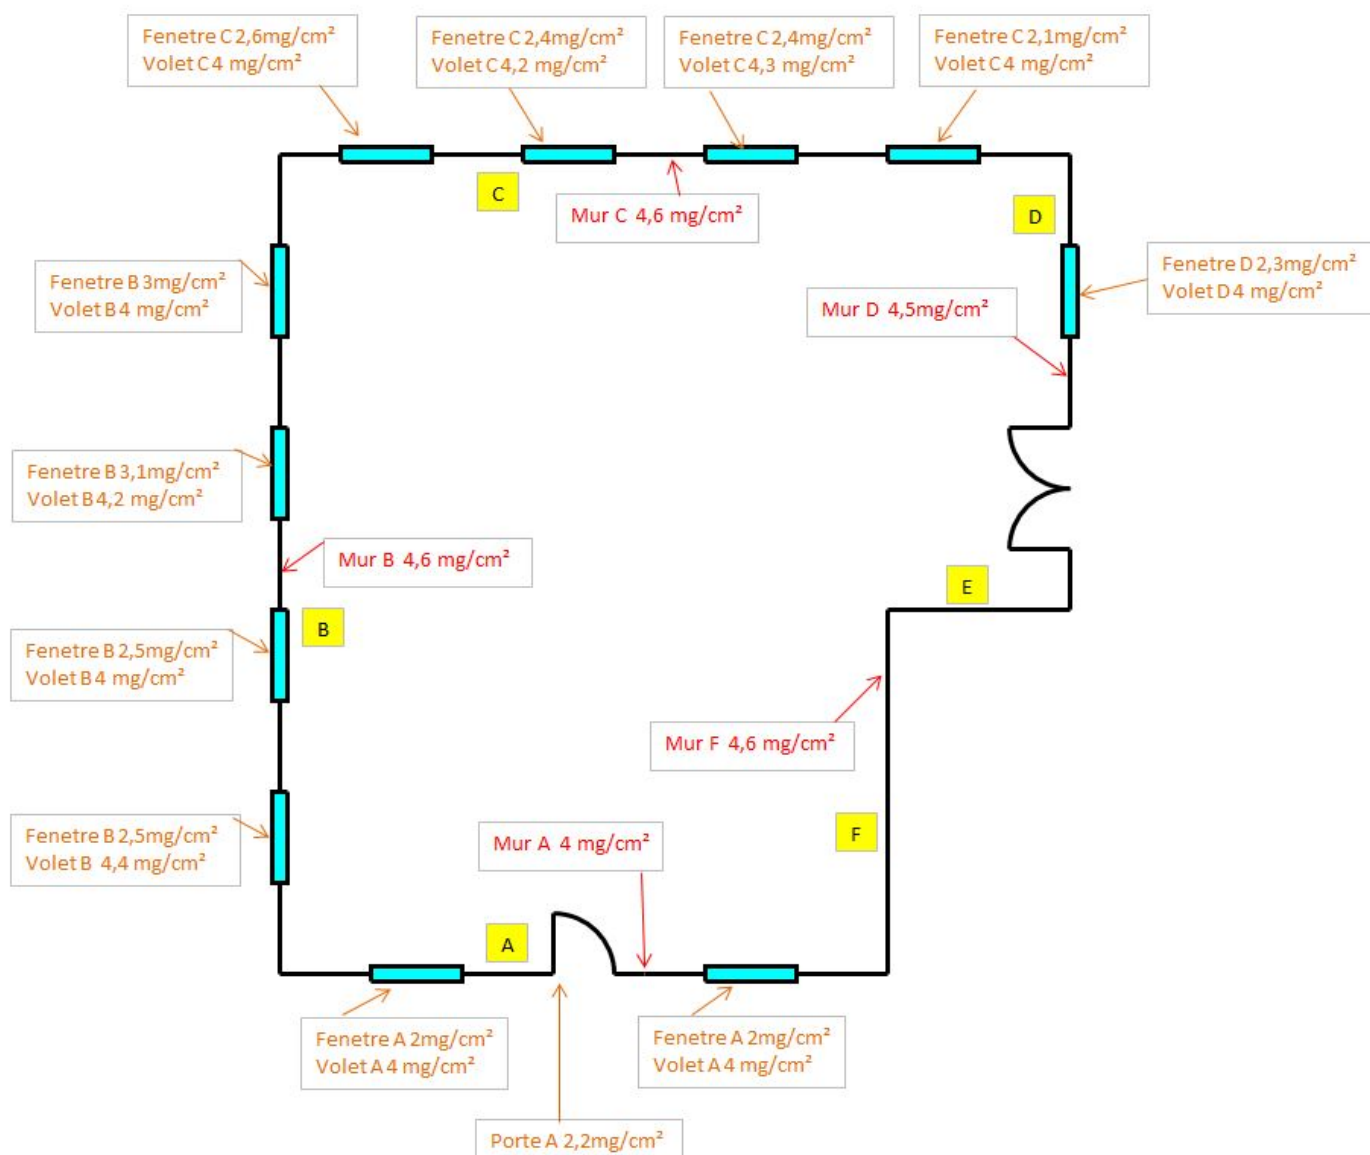
## 5 CROQUIS

Afin de faciliter la localisation des mesures, l'auteur du constat divise chaque local en plusieurs zones, auxquelles il attribue une lettre (A, B, C ...) selon la convention décrite ci-dessous.

- la zone de l'accès au local est nommée «A» et est reportée sur le croquis. Les autres zones sont nommées «B», «C», «D», ... dans le sens des aiguilles d'une montre
- la zone «plafond» est indiquée en clair.
